# **Asbest - unzerstörbar, unvergänglich, unauslöschlich**

## **Fundstellen im Gebäude**

Dr. RAINER HARTMANN

# Asbestfundstellen in Gebäuden

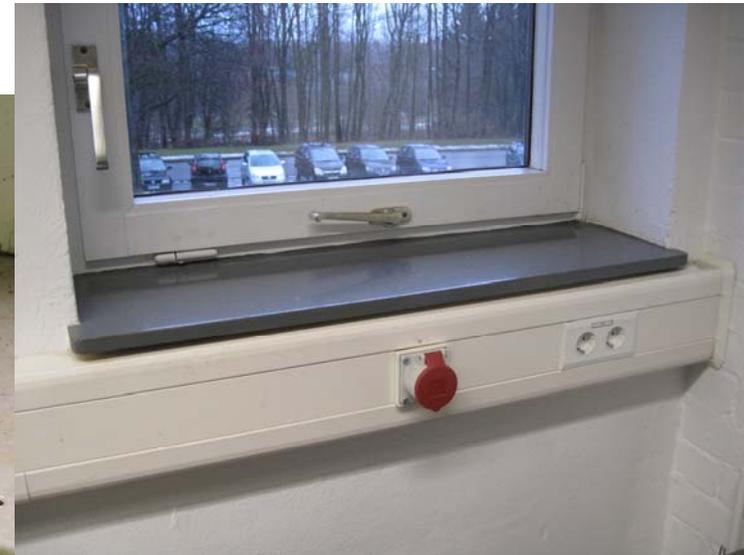
Fensterbank  
aus Asbestzement

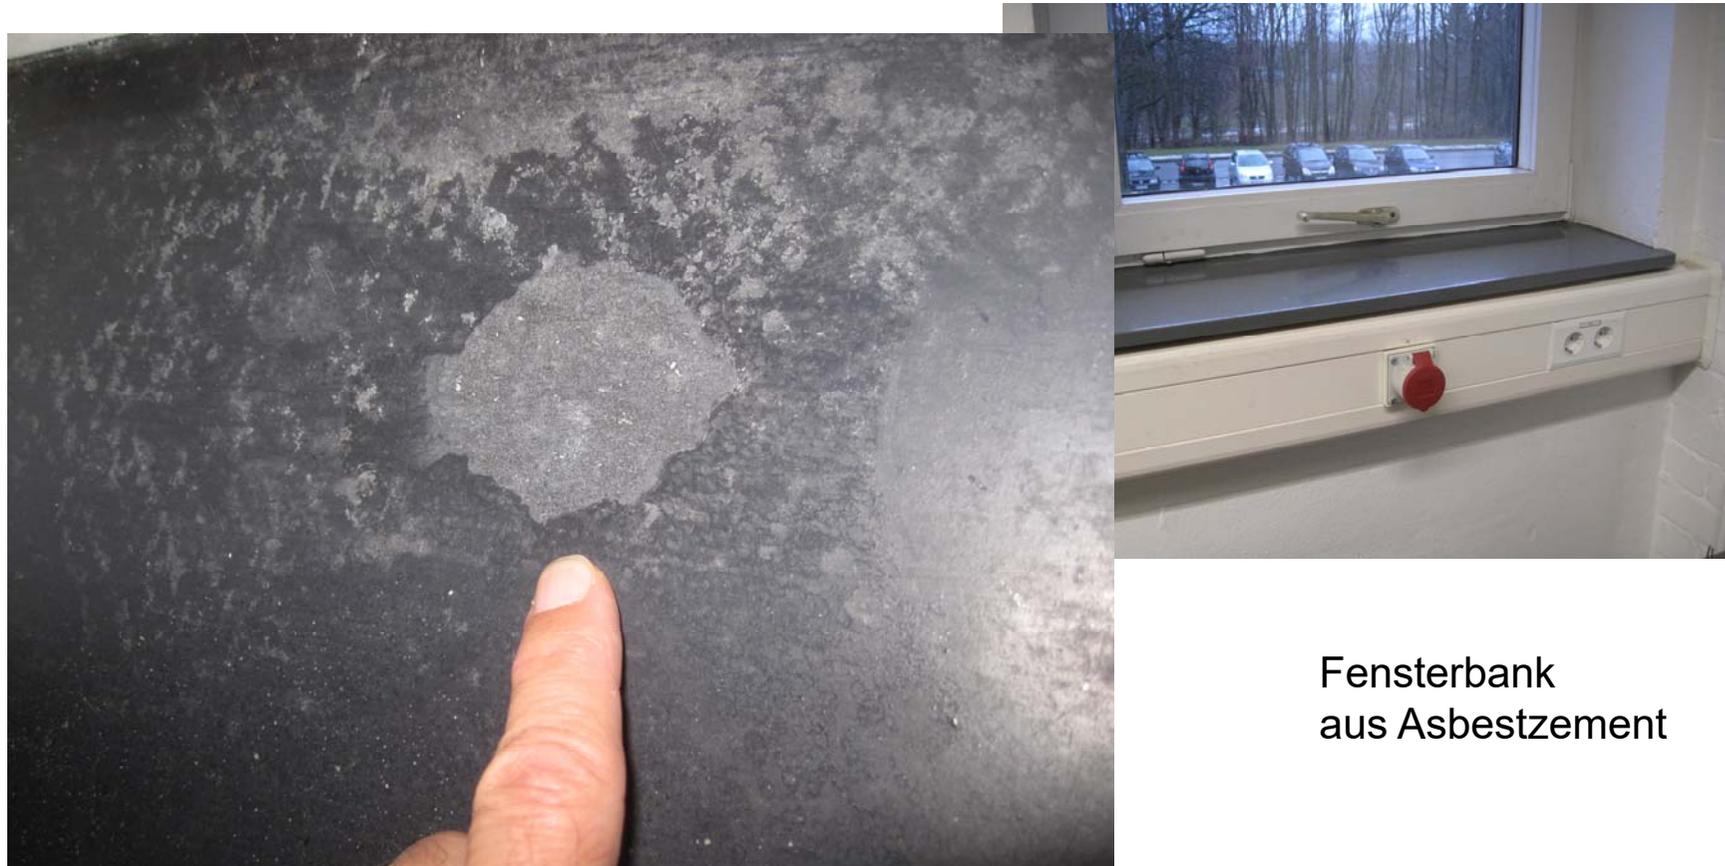
Fensterbank  
aus Asbestzement

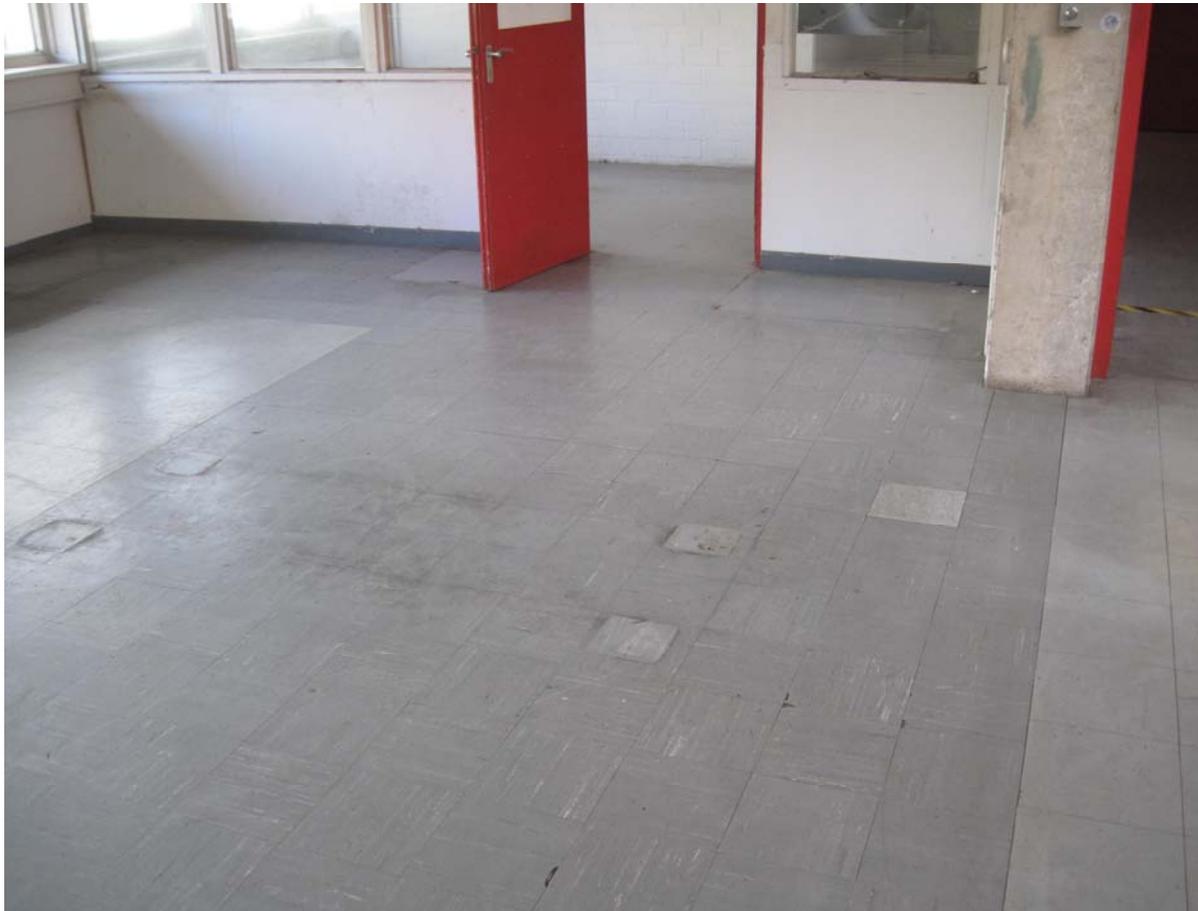
PVC-Flexplatten

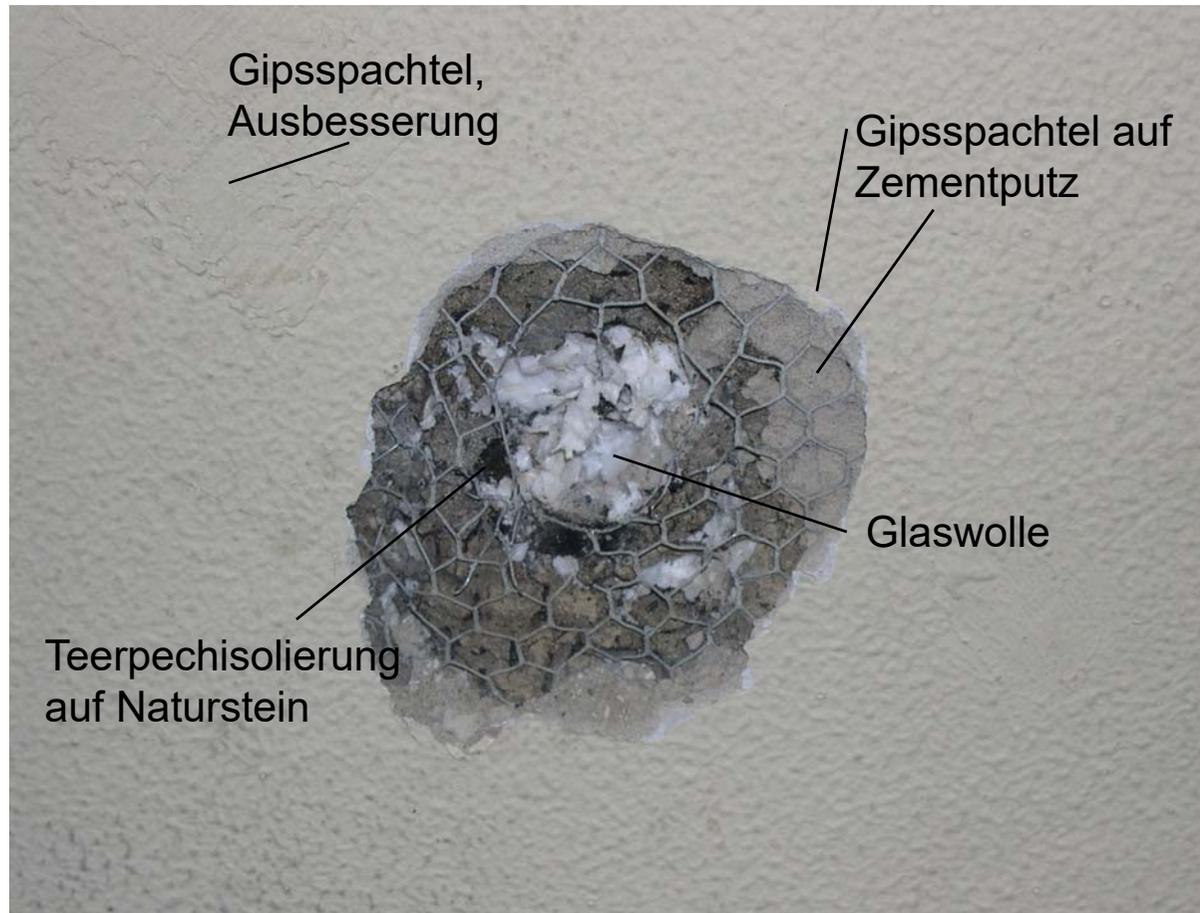
Wandaufbau, öffentl.  
Gebäude, um 1870  
errichtet

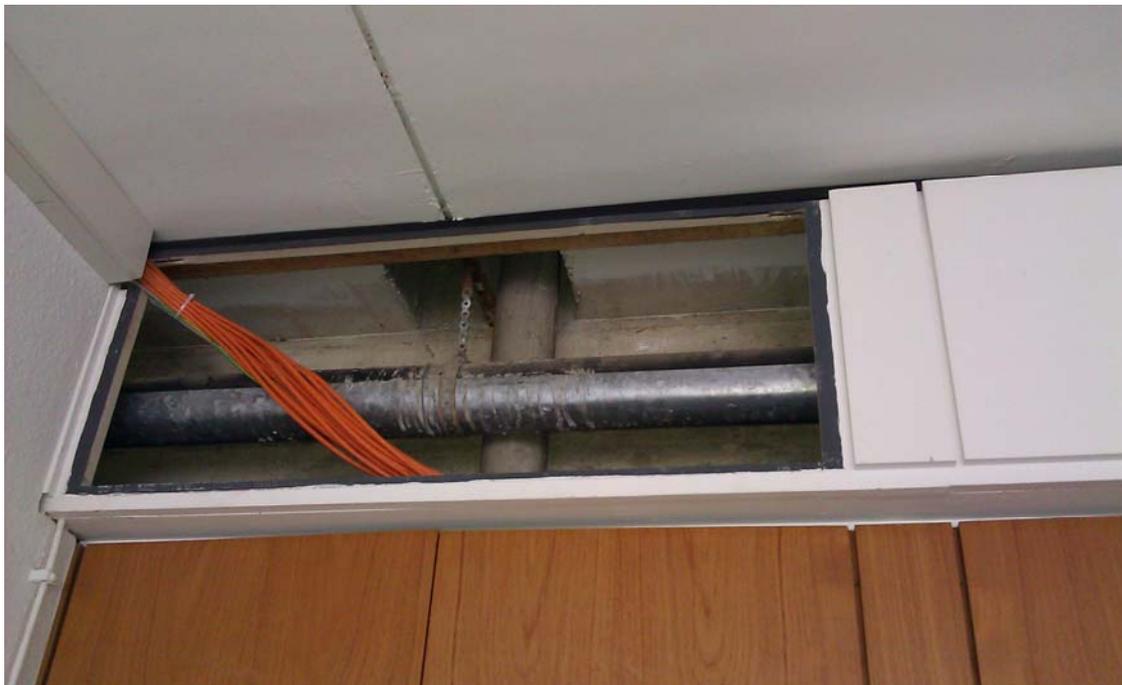
verbaute  
Deckendurchbrüche

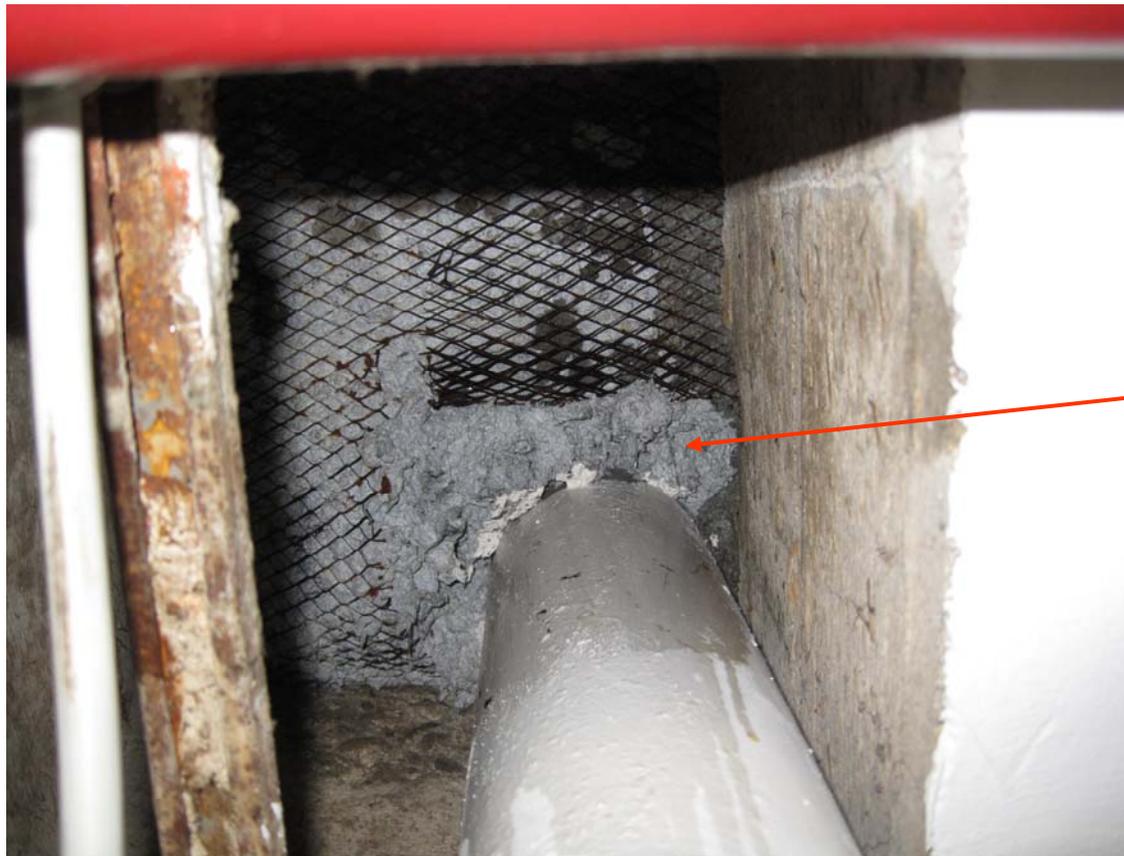
**Amositasbest**  
(watteartige  
Stopfmasse)

örtl. Situation  
eines Deckendurchbruches

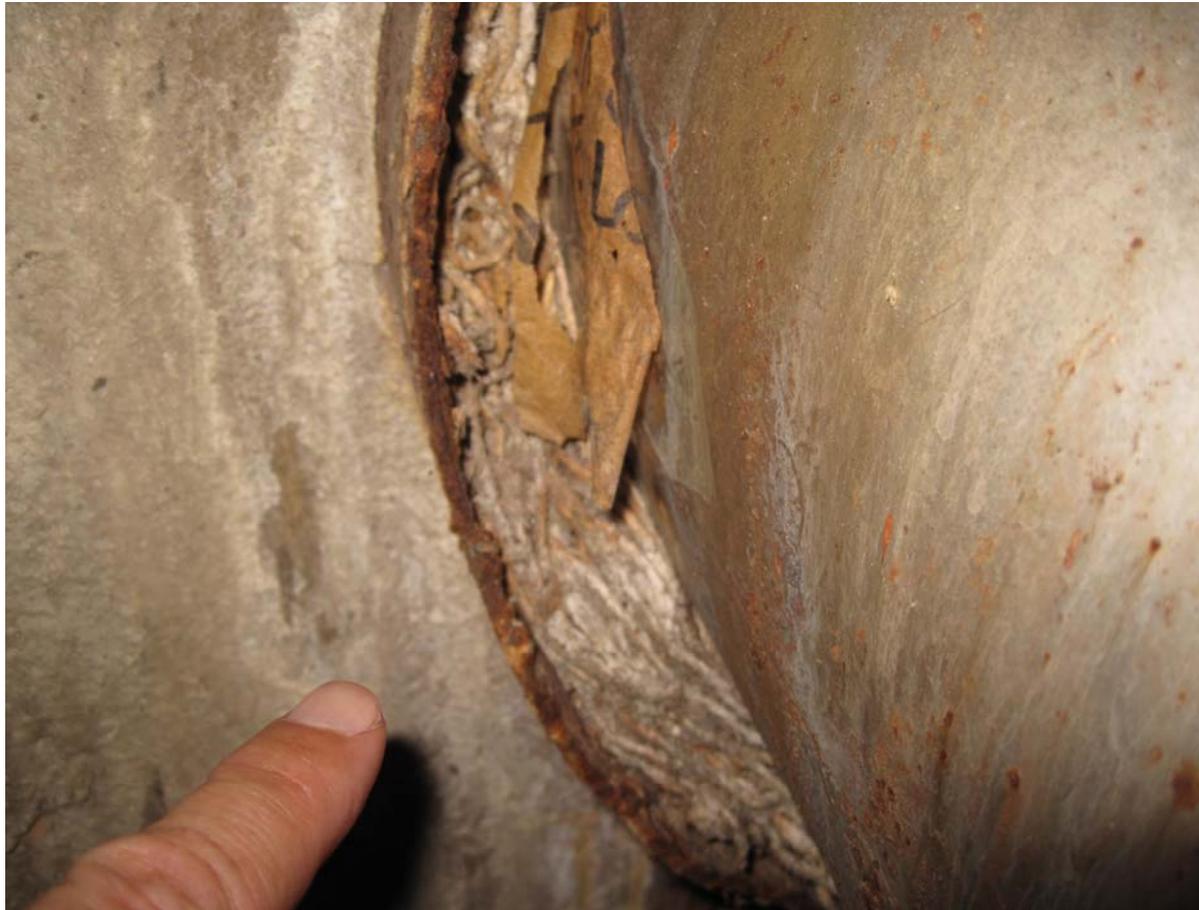
Asbestdichtschnüre im  
Ofen-/Heizungsbau  
(PK Gandersheim)

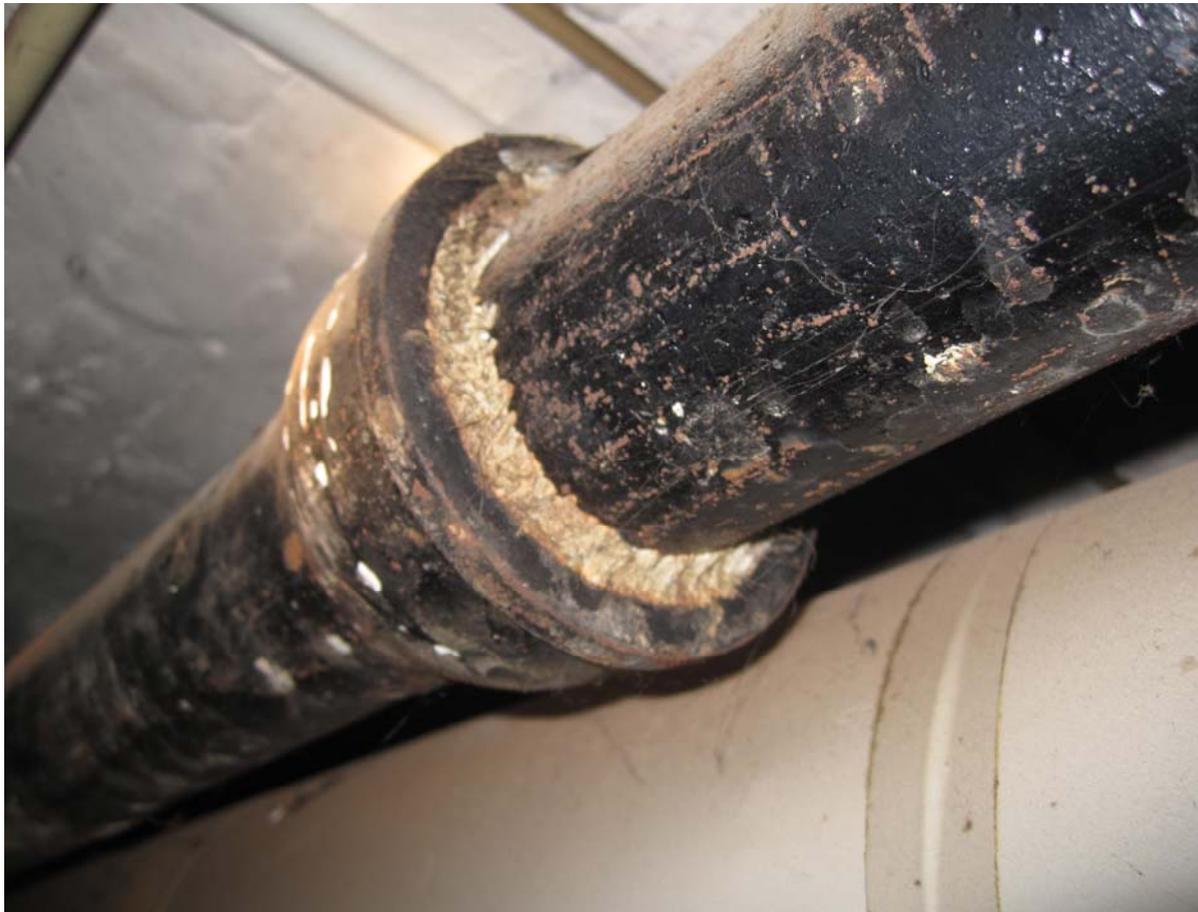
Asbestdichtschnüre im Muffenbereich von Abwasserleitungen (oft gemeinsam mit Teerpech)

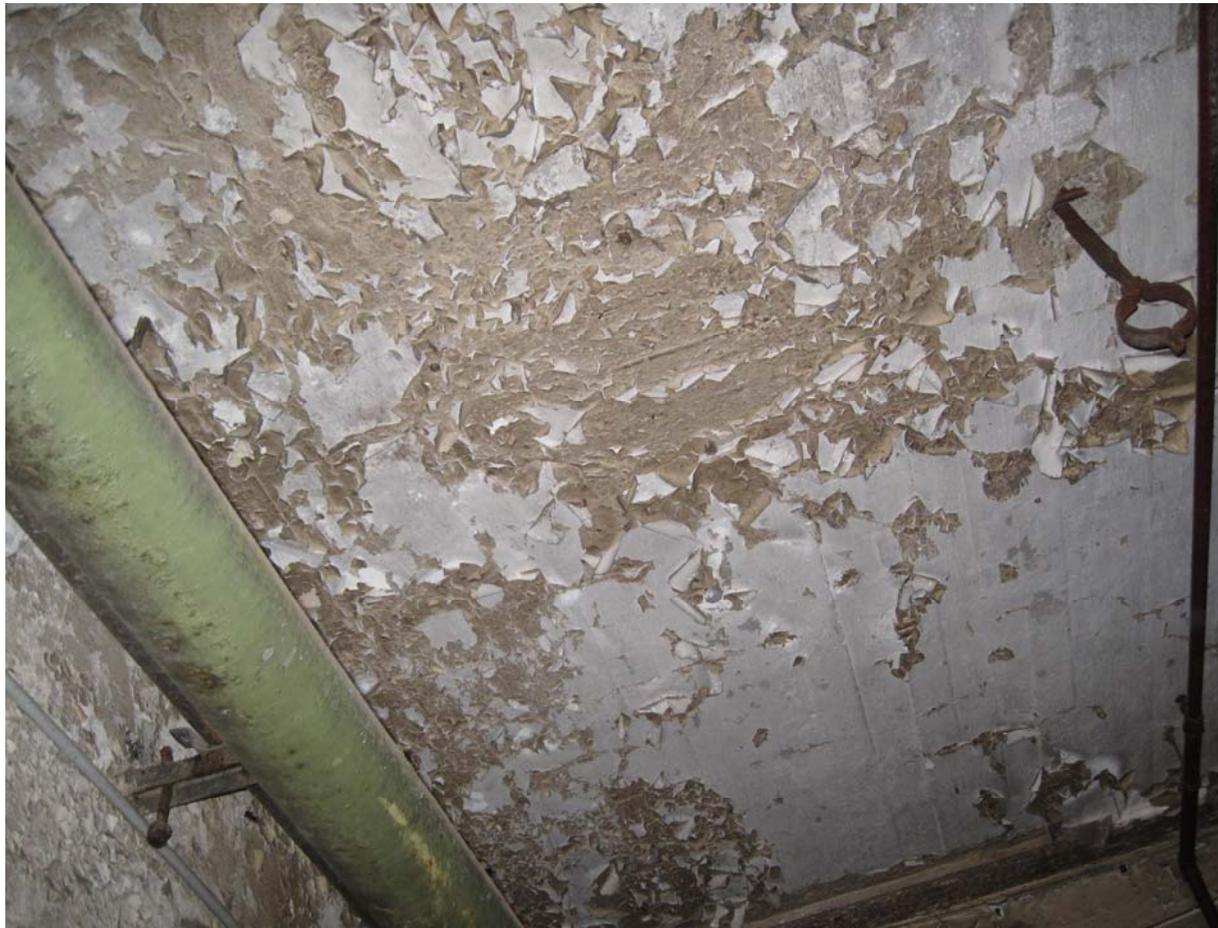
Asbest in Beschichtungen  
und Farben

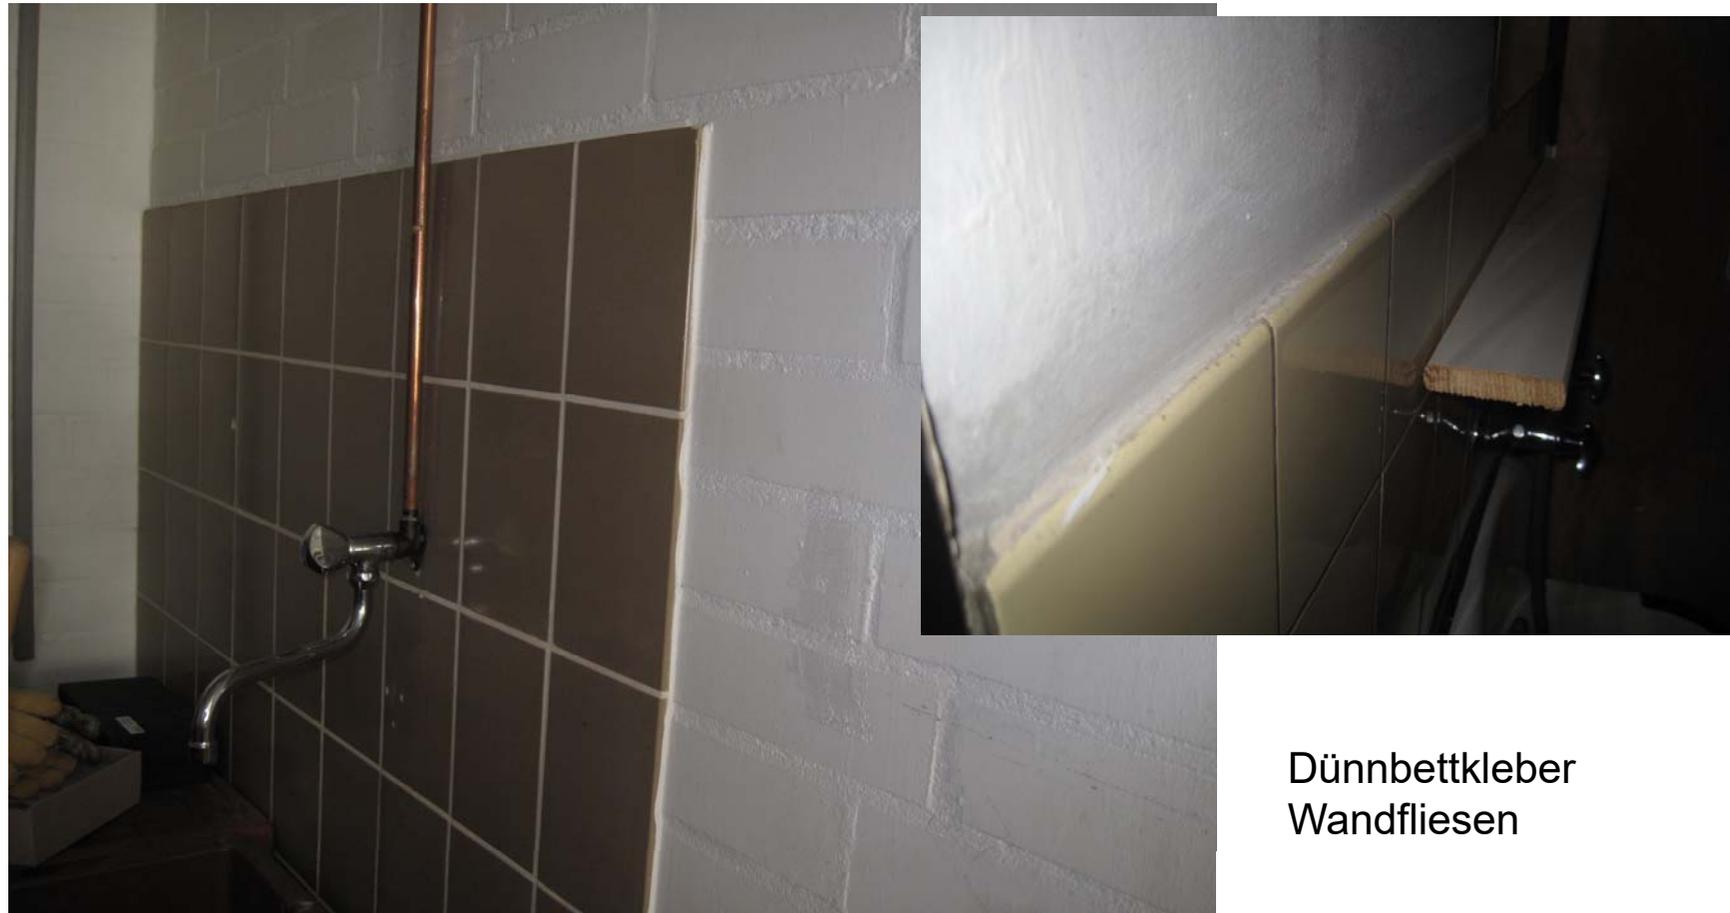
Dünnbettkleber  
Wandfliesen

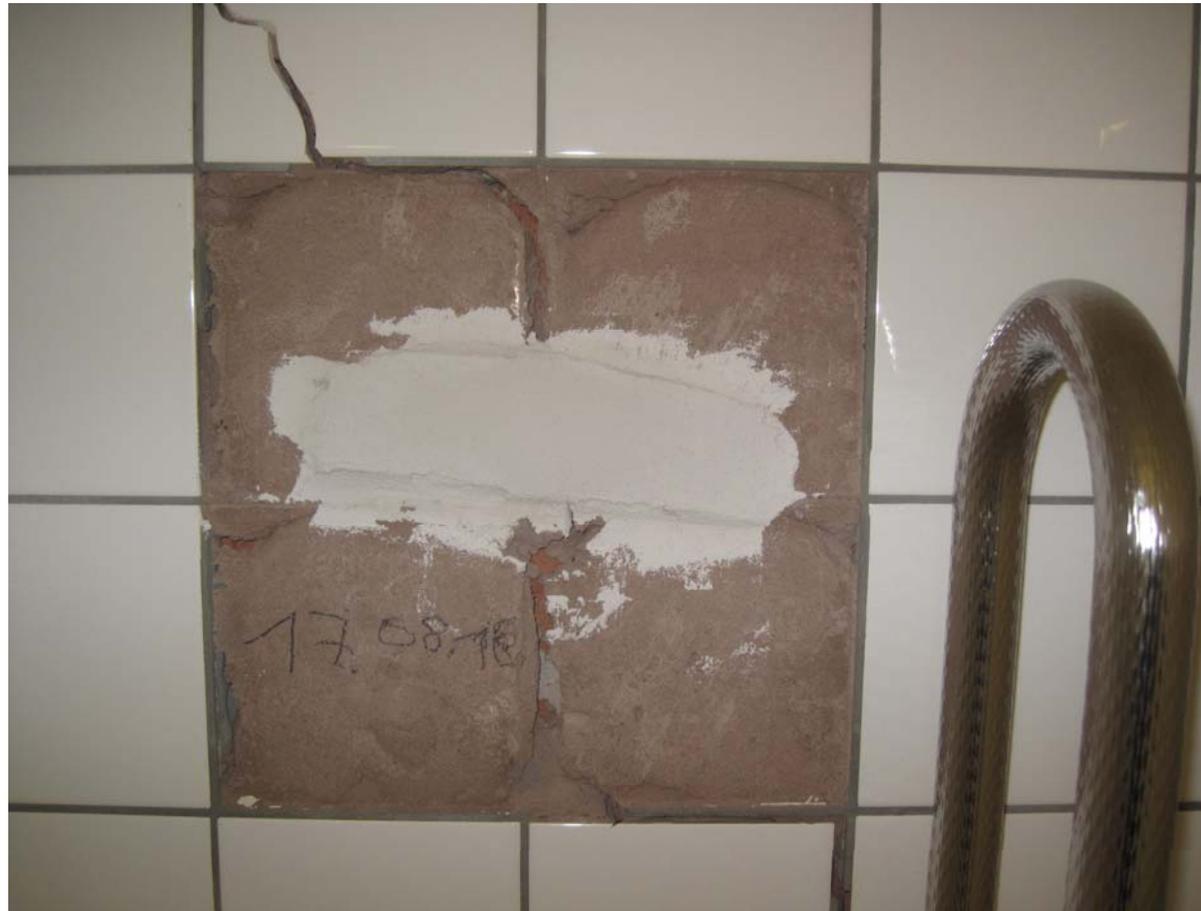
Zementmörtelbett mit  
Wandfliesen

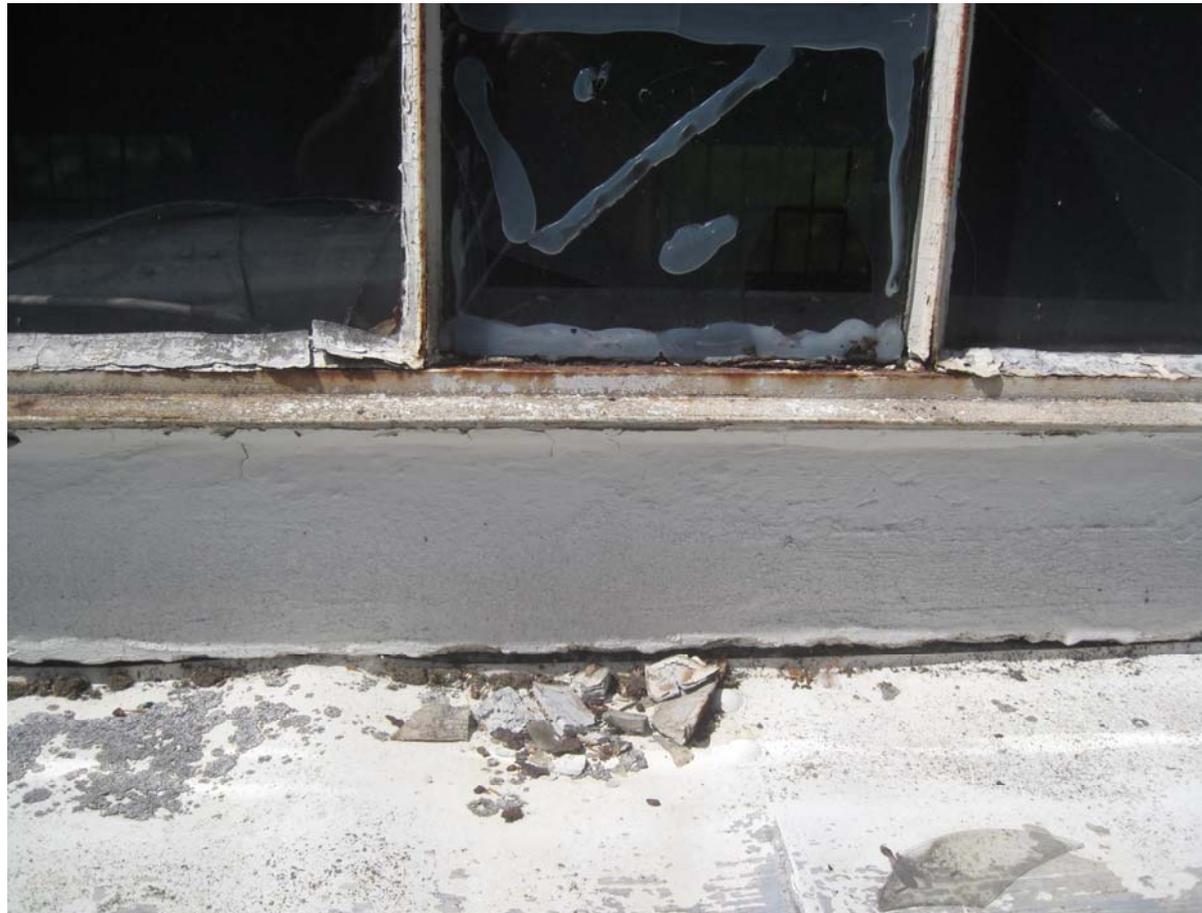
Fensterkitt

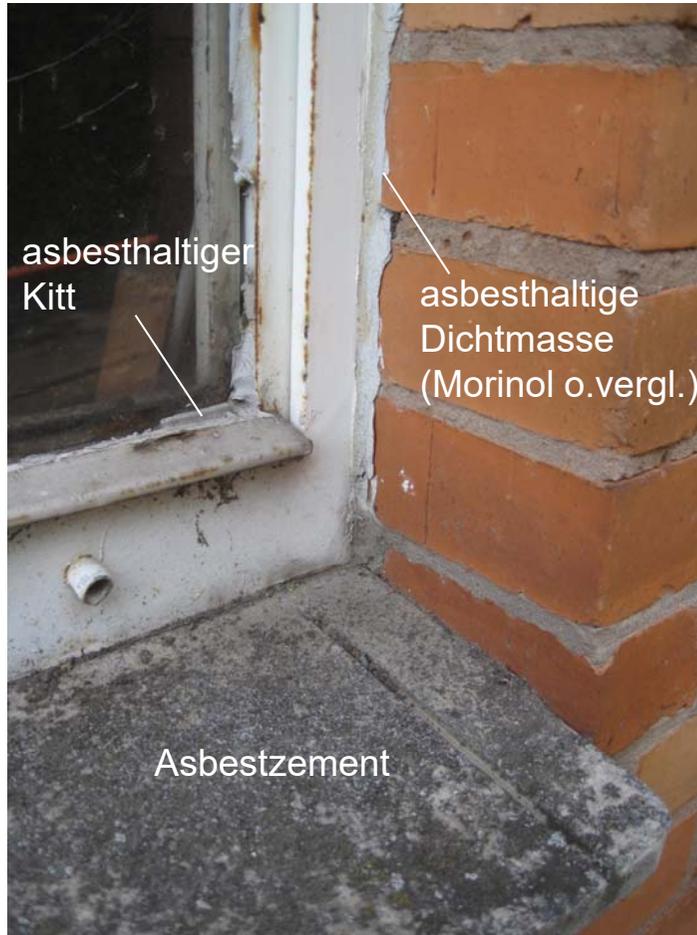
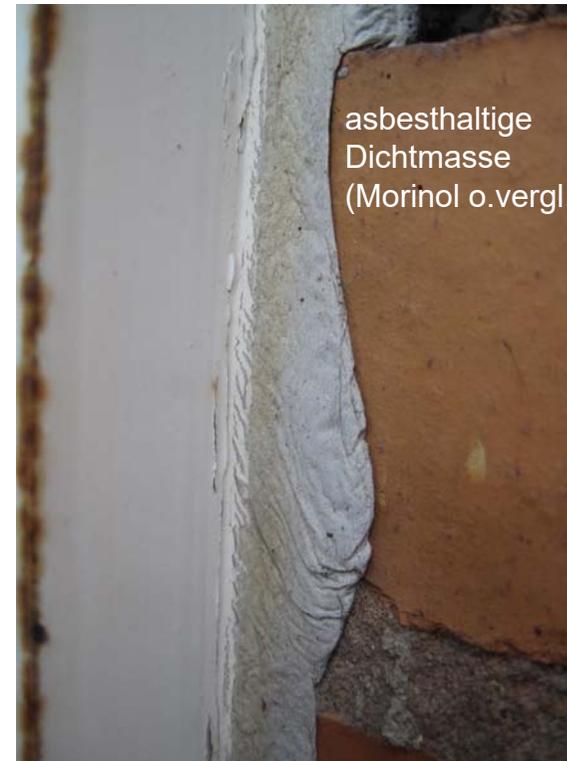
Fenstereindichtung von außen

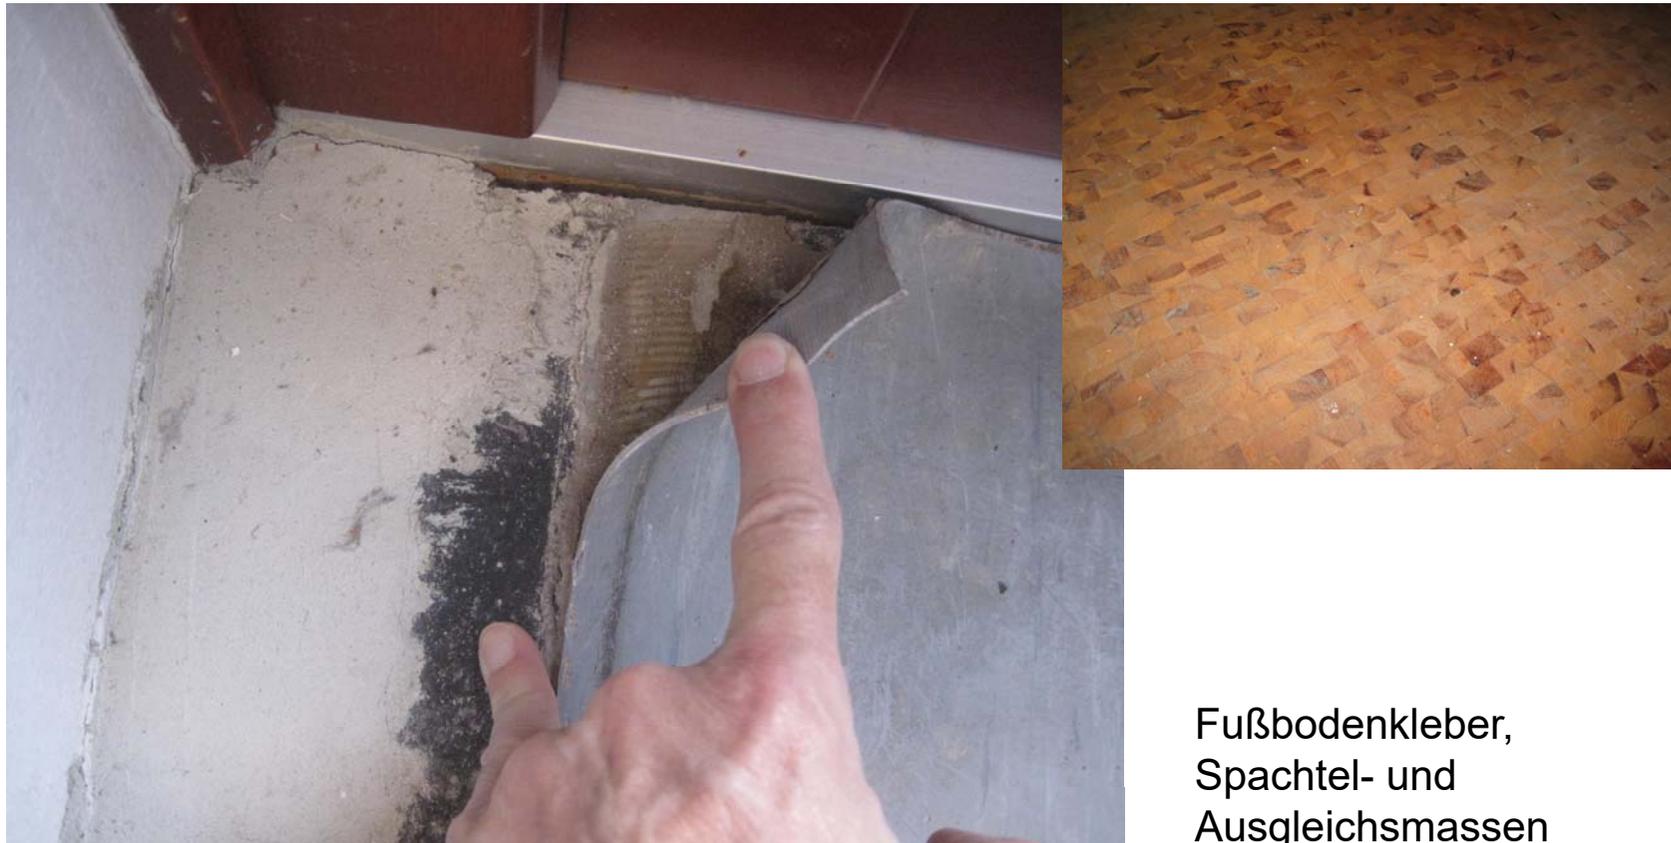
Fußbodenkleber,  
Spachtel- und  
Ausgleichsmassen

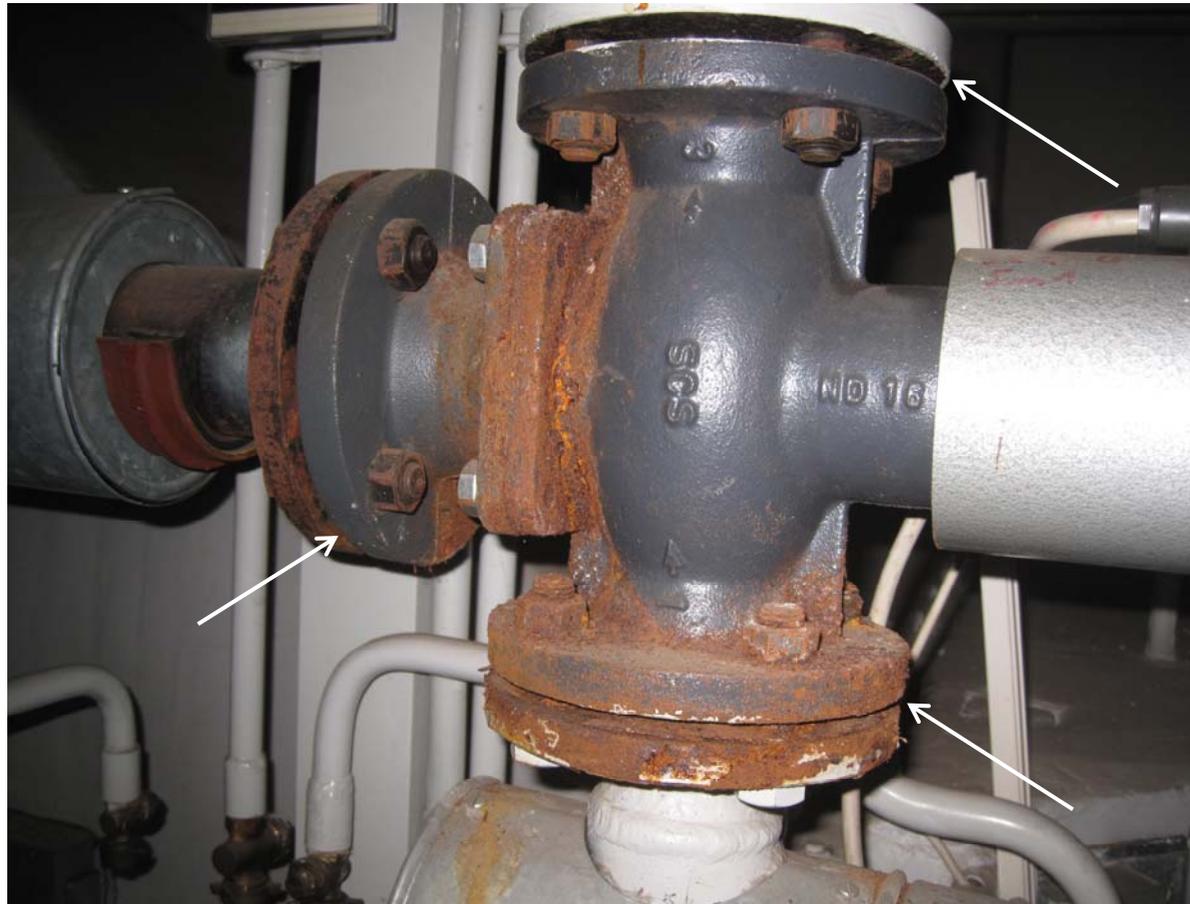
Flachdichtungen

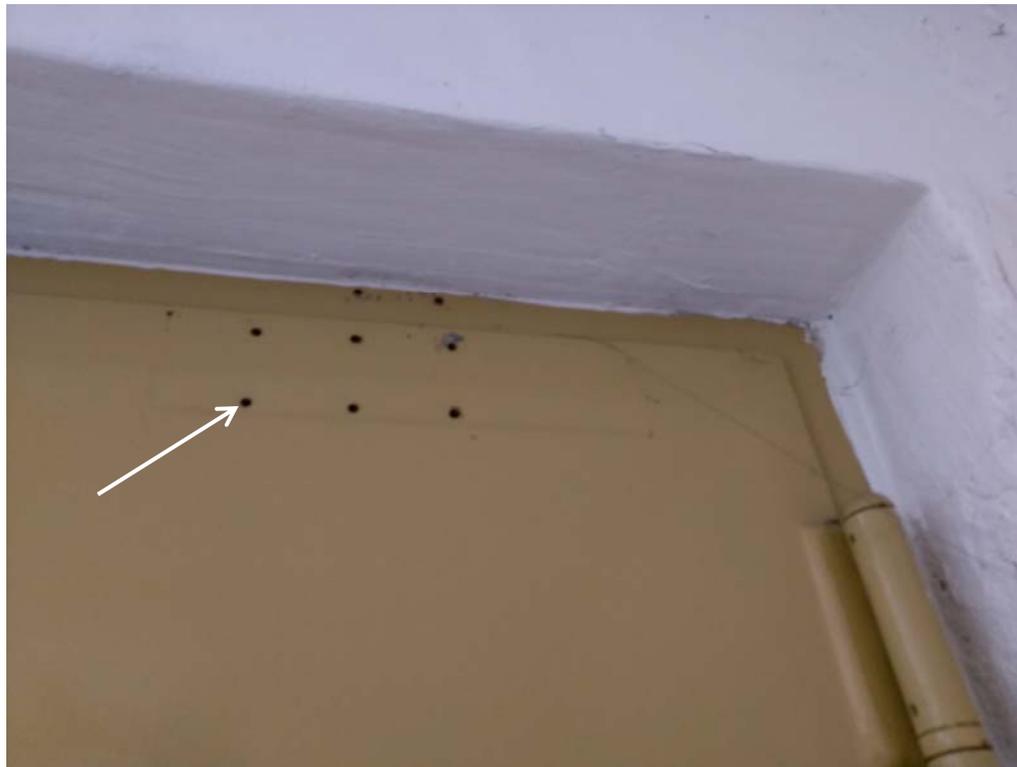
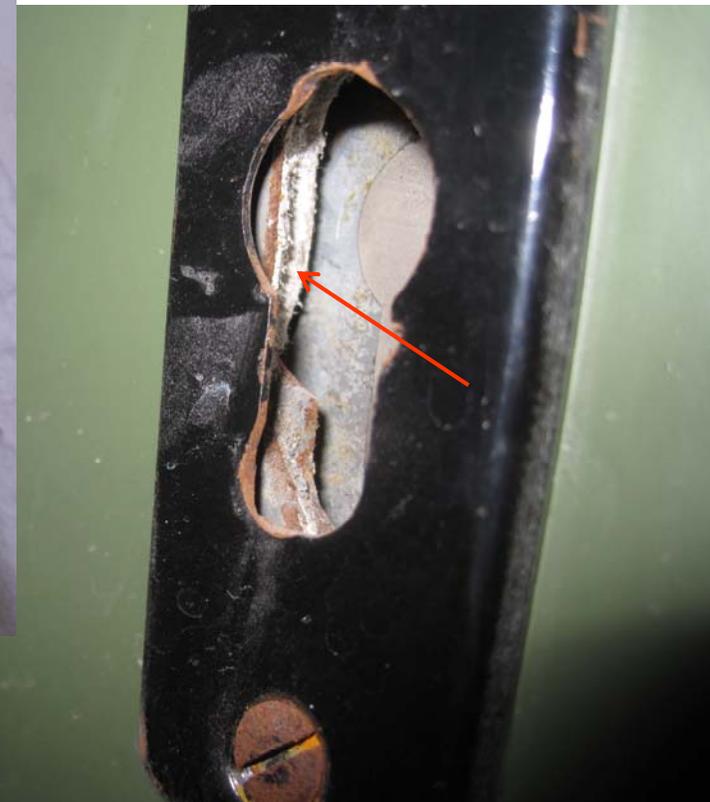
Feuerschutztüren

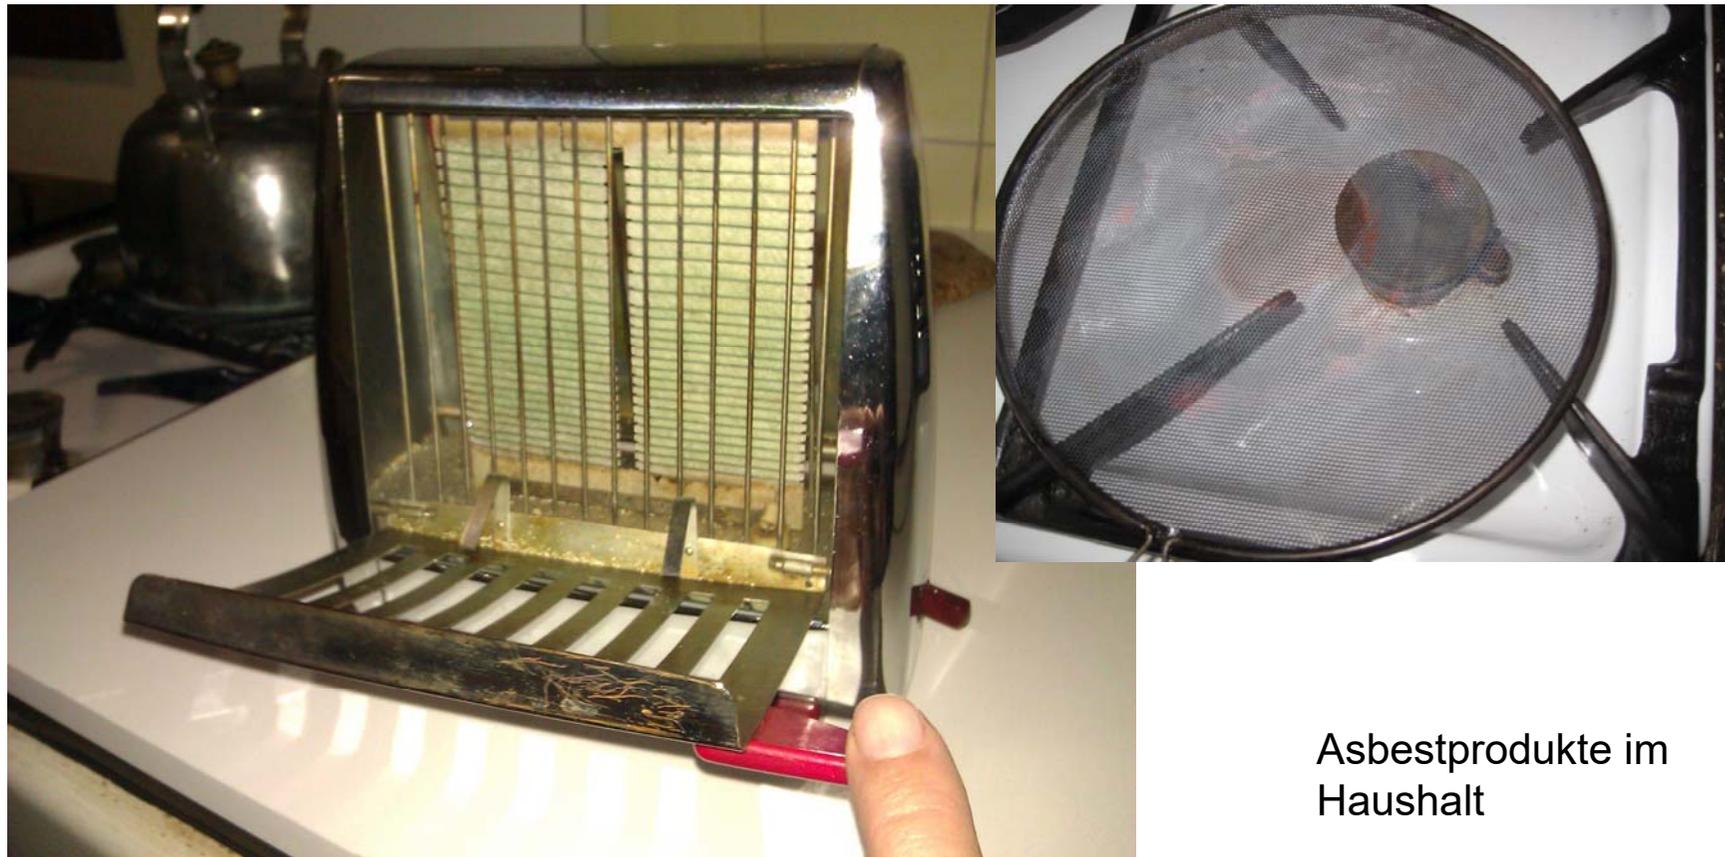
Asbestprodukte im Haushalt

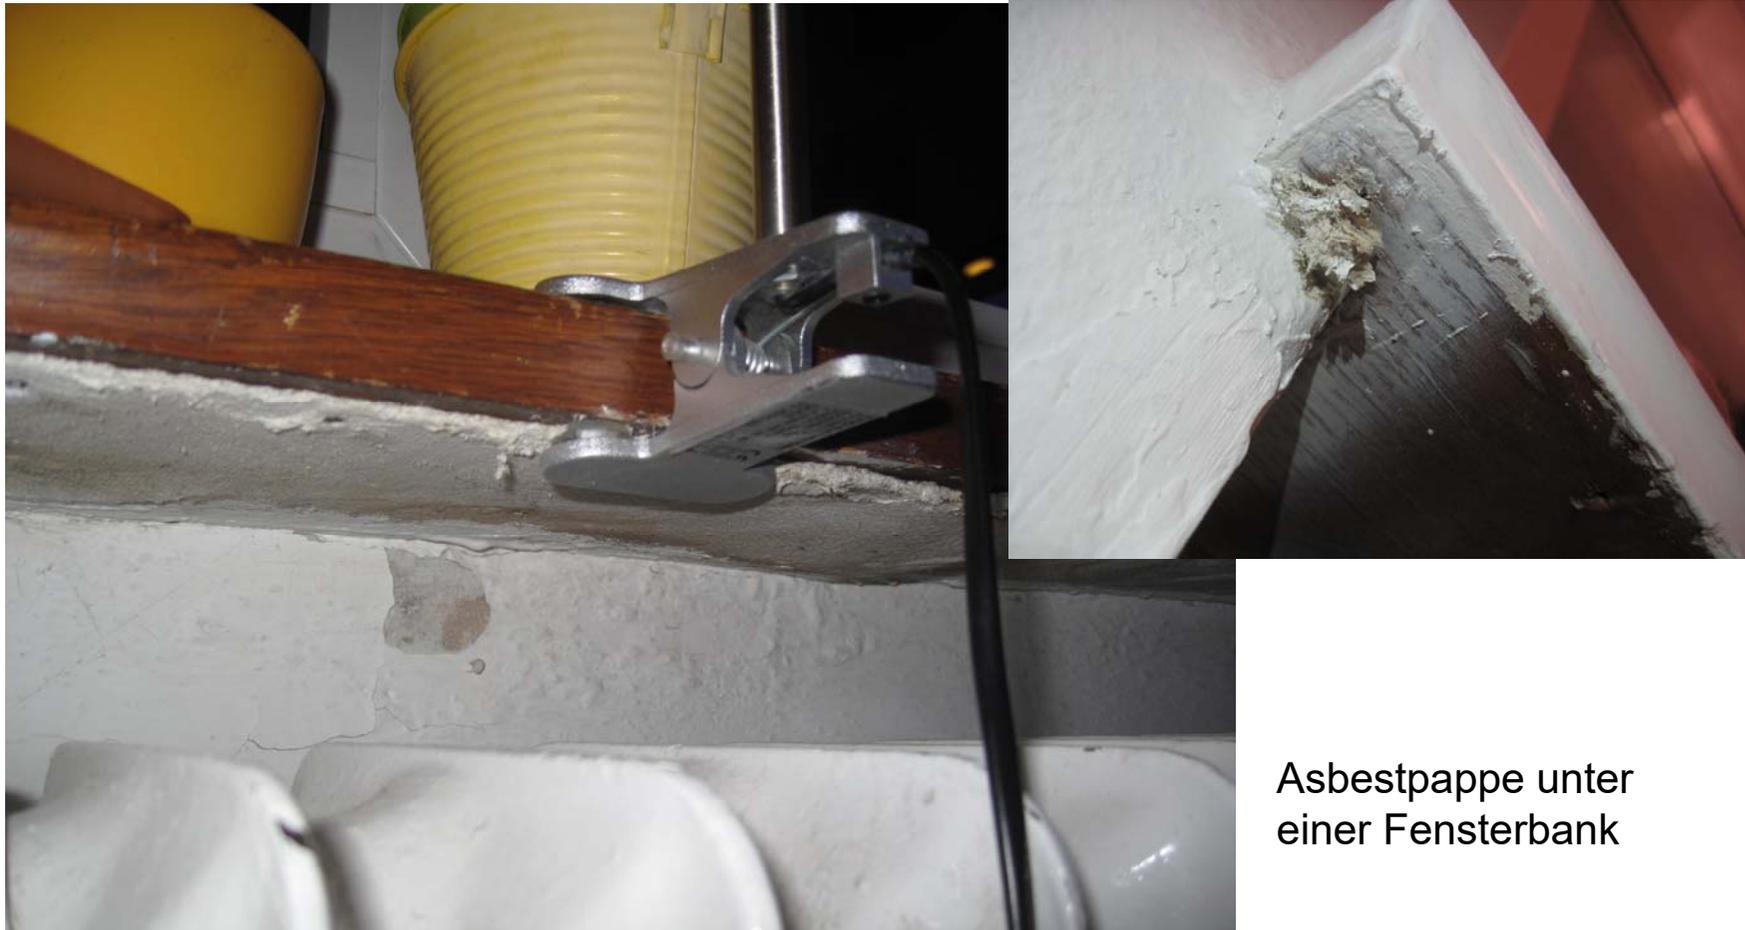
Asbestpappe unter einer Fensterbank

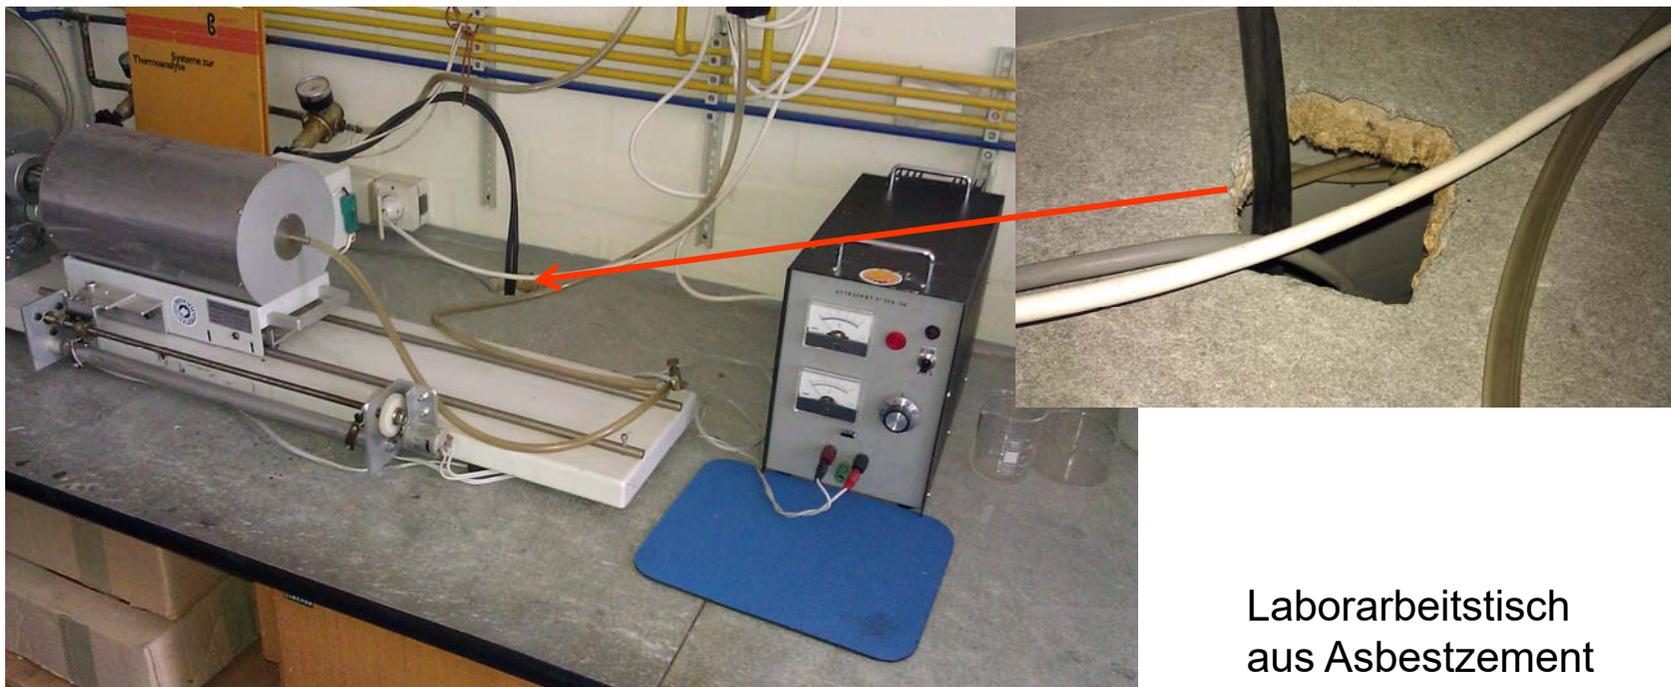
Laborarbeitstisch  
aus Asbestzement
