# **Asbest - unzerstörbar, unvergänglich, unauslöschlich**

## **Fundstellen im Gebäude**

Dr. RAINER HARTMANN

# Asbestfundstellen in Gebäuden

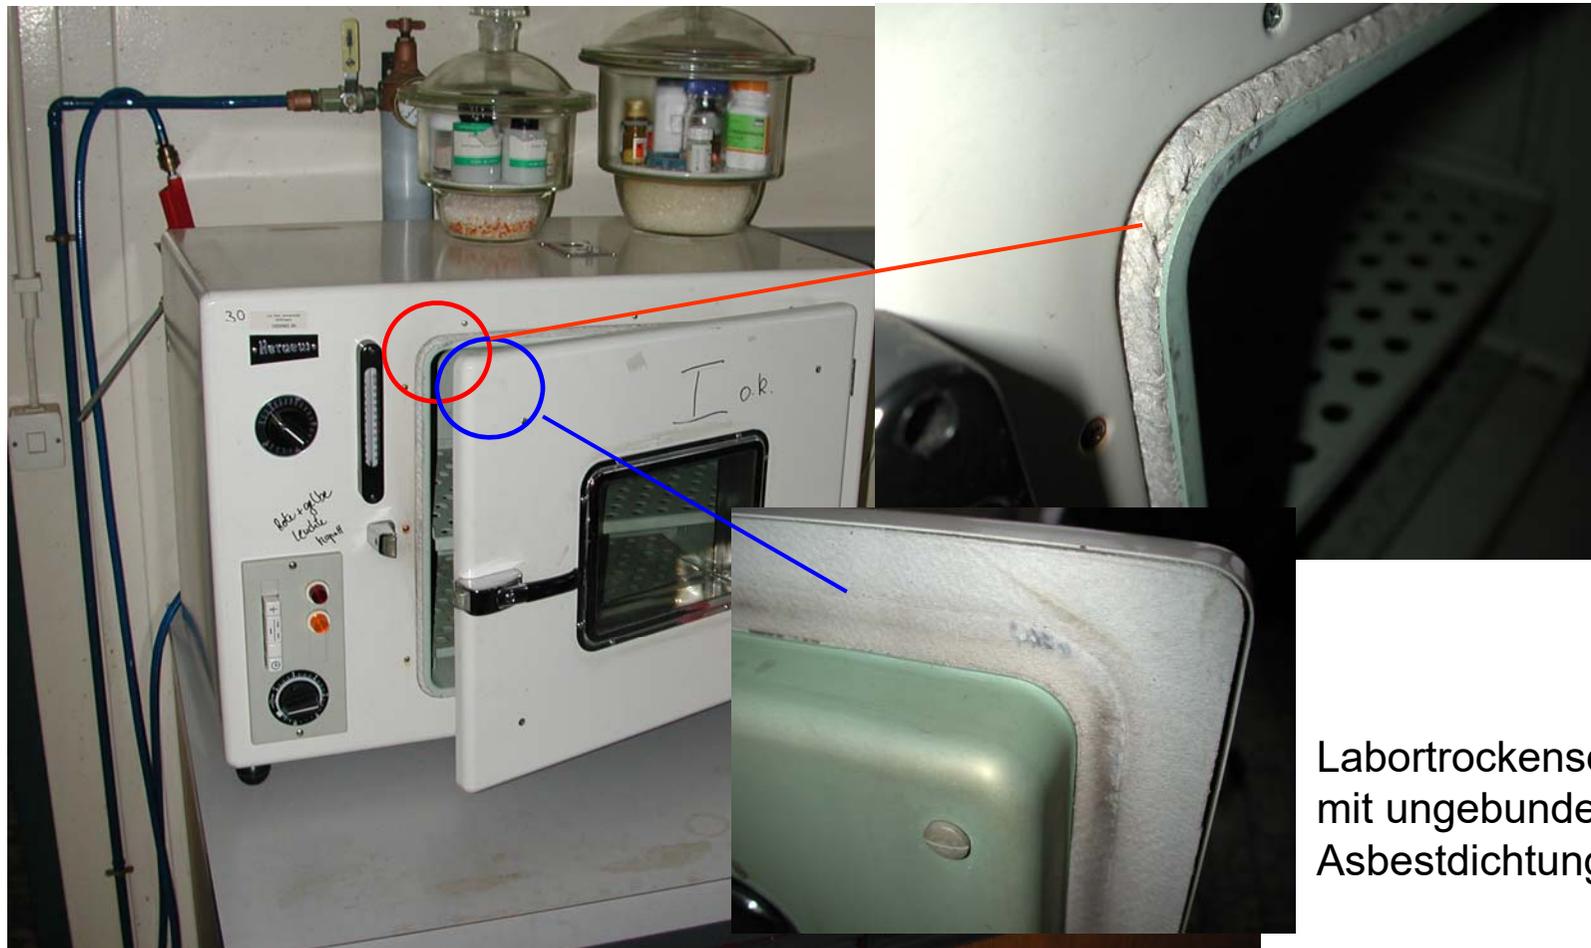
Labortrockenschrank  
mit ungebundener  
Asbestdichtung

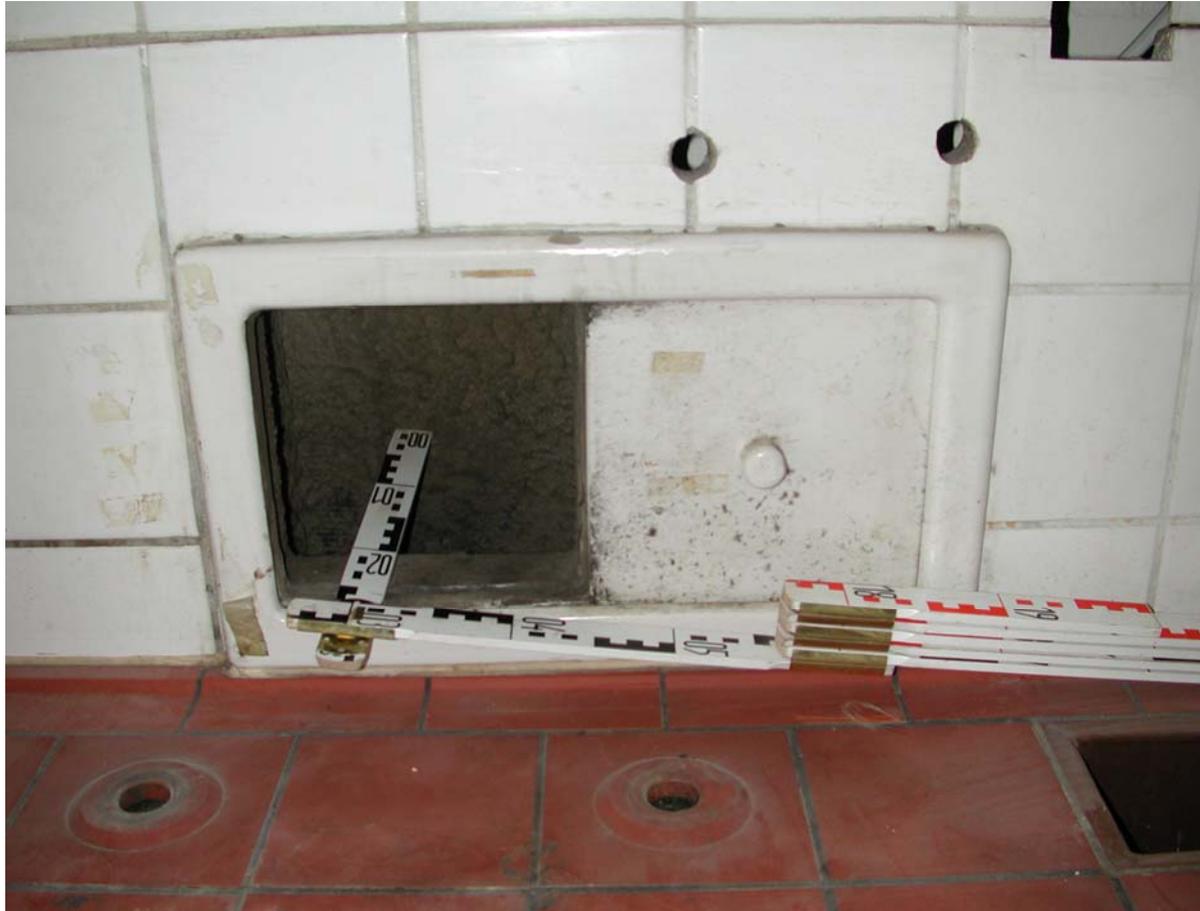
Wände und Abluftschacht  
von alten Laborabzügen  
aus Asbestzement

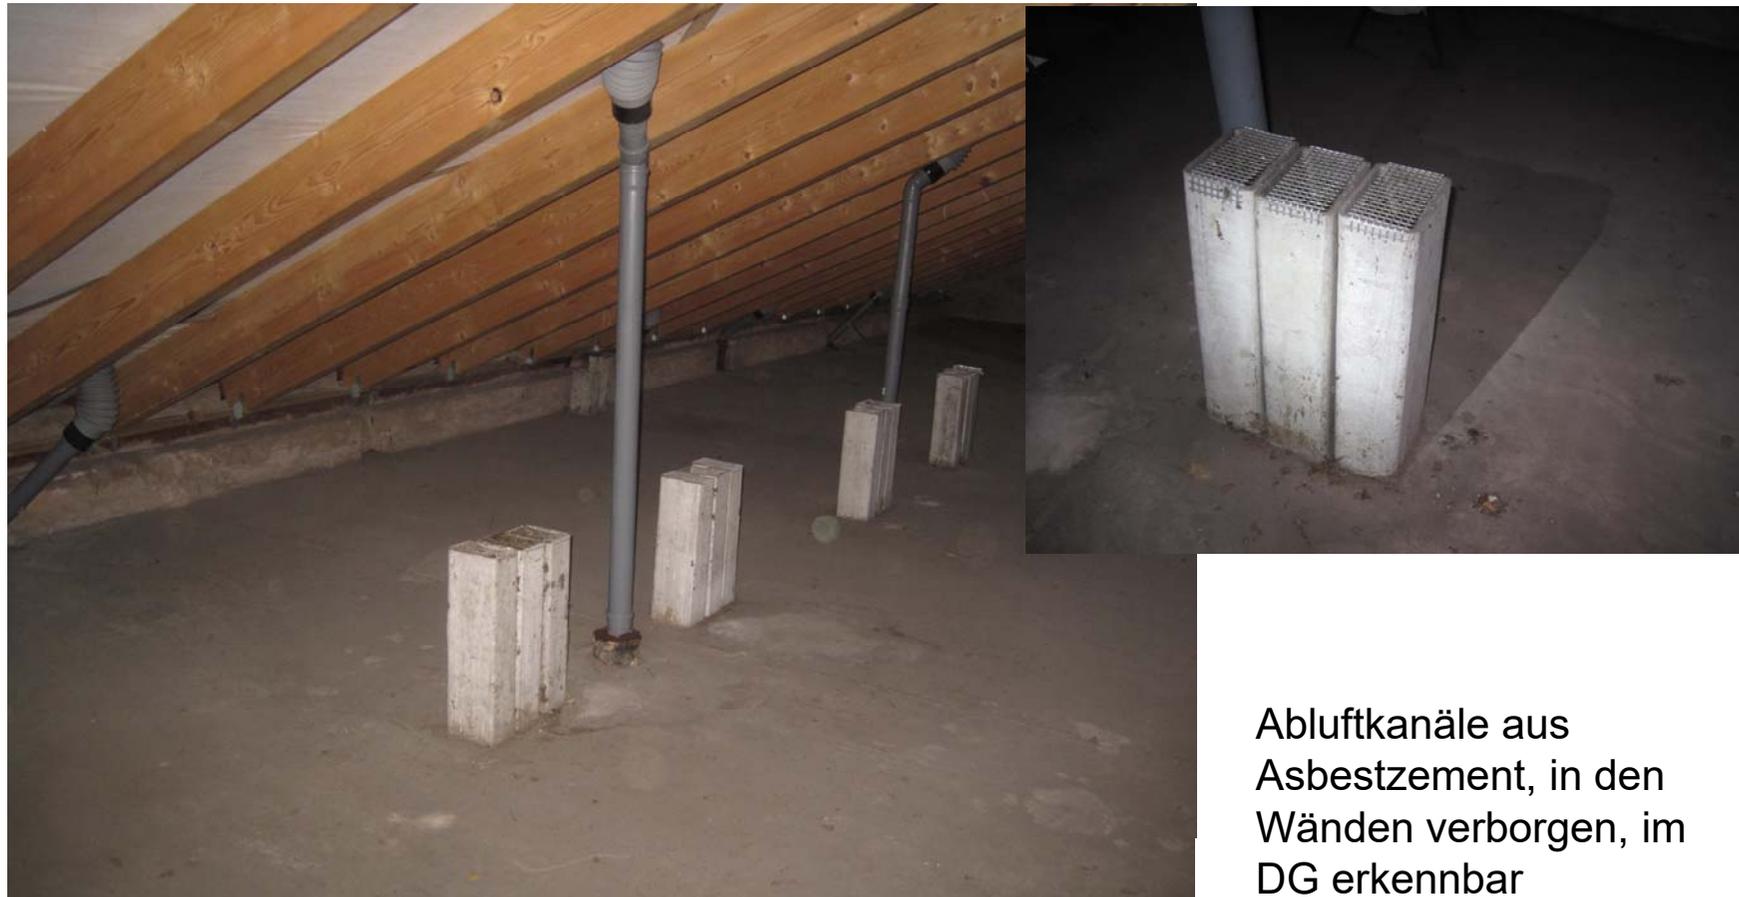
Abluftkanäle aus Asbestzement, in den Wänden verborgen, im DG erkennbar
